### 关于提请审核《尼勒克县瑞祥焦化有限责任公司“1·20”高处坠落事故调查报告》的请示

# 尼勒克县瑞祥焦化有限责任公司“1·20” 高处坠落事故调查报告

尼勒克县人民政府事故调查组

2025 年 3 月

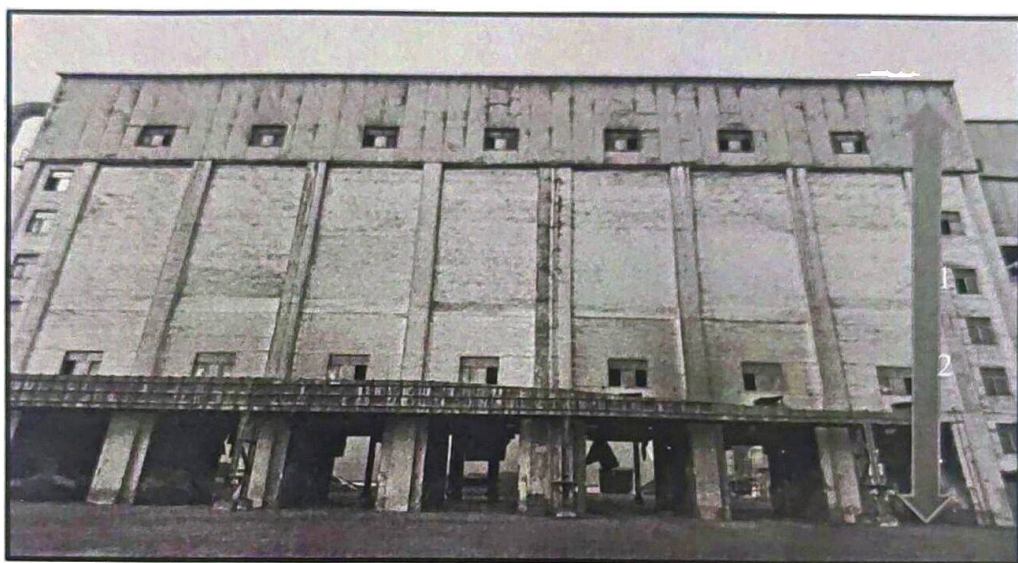
**4.事故现场勘验情况。**现场位于干熄焦焦2皮带6号料口（从南向北第6个料口），焦仓高：17米，长：6米宽：6米。全容积：612立方，事故人员坠落的高度12.8米左右。

干熄焦焦仓外部照片

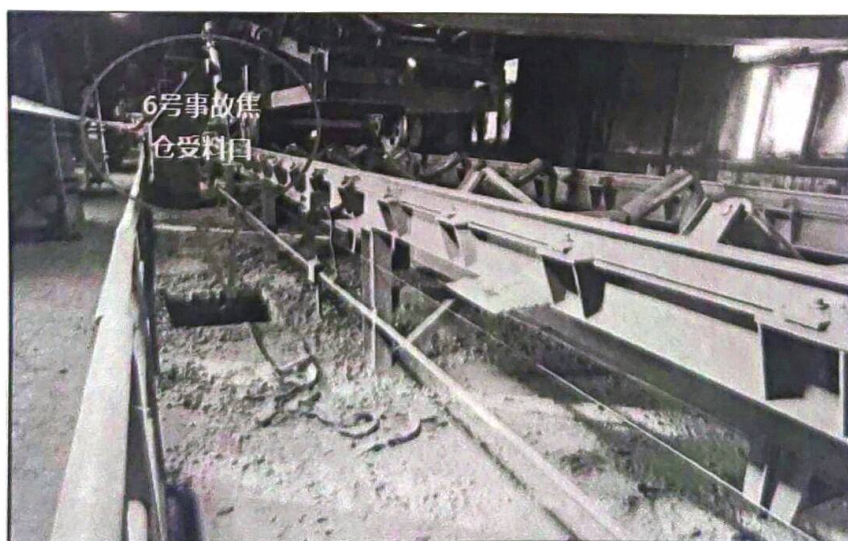
民医院通知伤者经抢救无效死亡。焦炉作业区干熄焦焦2皮带长廊：长50米，宽7米，高8米。事故发生是在焦2皮带第6个下料掉下去的（料口方向从南向北第6个），下料口尺寸：长80厘米，宽60厘米。

人员坠落6号受料口

**孙树勇**，系浙尼勒克县瑞祥焦化有限公司中控室职工（值班长），在干熄焦皮带长廊核实故障隐患期间，擅自进入皮带长廊护栏内取照期间从干熄焦6号下料口失足坠落至地面，使其头背部着地导致事故发生，是造成这起事故的直接原因。
