尼勒克县新疆南方矿业有限公司奴拉赛铜矿
“12·31”一般冒顶片帮事故调查报告

尼勒克人民政府事故调查组

2026年5月

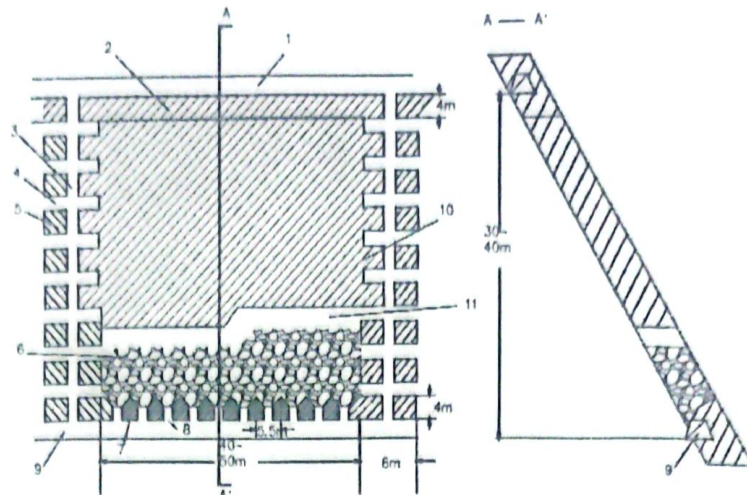
图 1 浅孔留矿采矿法示意图

浅孔留矿法因具有工艺简单、设备投入少、适应性较强等特点，在中小型矿山急倾斜、薄至中厚、稳固性较好的矿体开采中应用广泛。但该采矿方法在实施过程中，受采矿设计合理性、现场施工规范性等多重因素影响，存在诸多安全风险。为精准识别、有效管控相关风险，保障矿山生产安全。
