尼勒克县宏光陶粒制品有限责任公司  
尼勒克县克令 1 号砖厂粘土矿  
**矿区生态修复方案**

尼勒克县宏光陶粒制品有限责任公司  
2025 年 10 月

# 矿区生态修复方案编制信息表

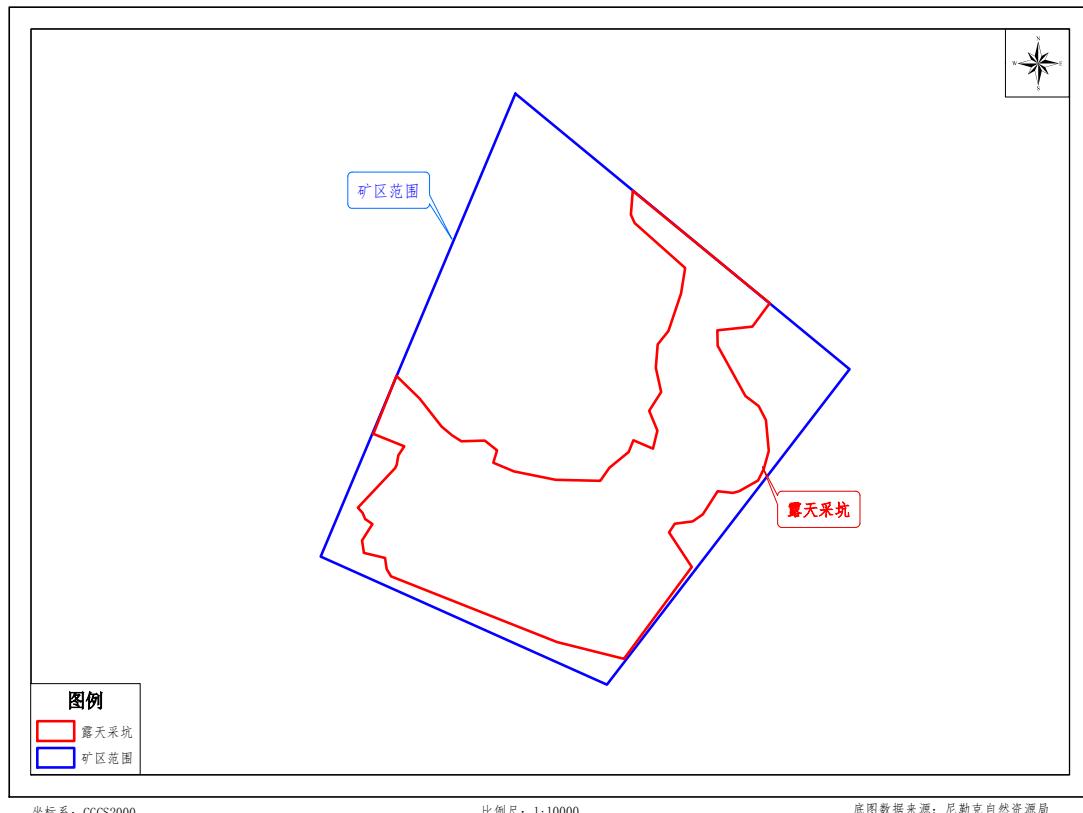
图 1-2 矿山露天采坑分布图

(11) 截止 2025 年 1 月 1 日该矿山开采平面上形成一个不规则的‘凹’形采坑，采坑位于矿区的东侧，采坑面积约 31060 平方米，开采标高 1175 米-1139 米，采坑分布见图 1-2。

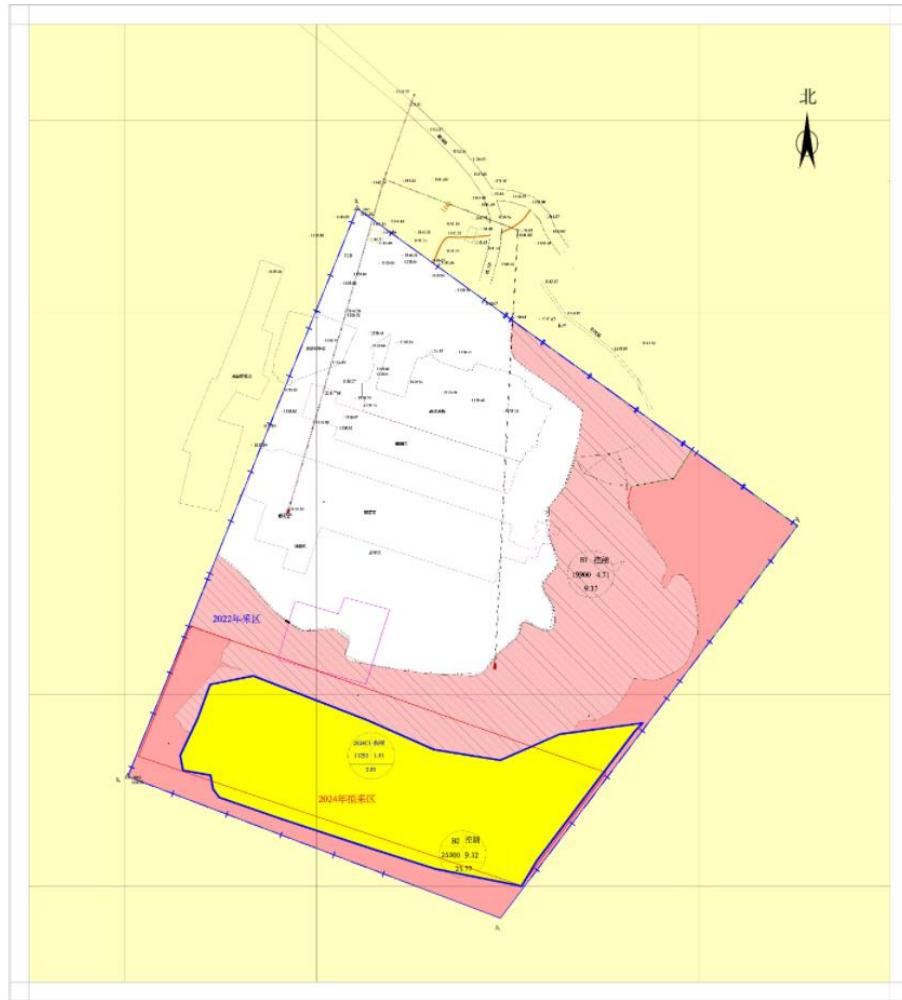
图 1-3 矿区现状资源量估算图

截止 2025 年 1 月 1 日，尼勒克县克令 1 号砖厂粘土矿采矿权范围内保有资源储量为 33.14 万立方米。（见图 1-3）

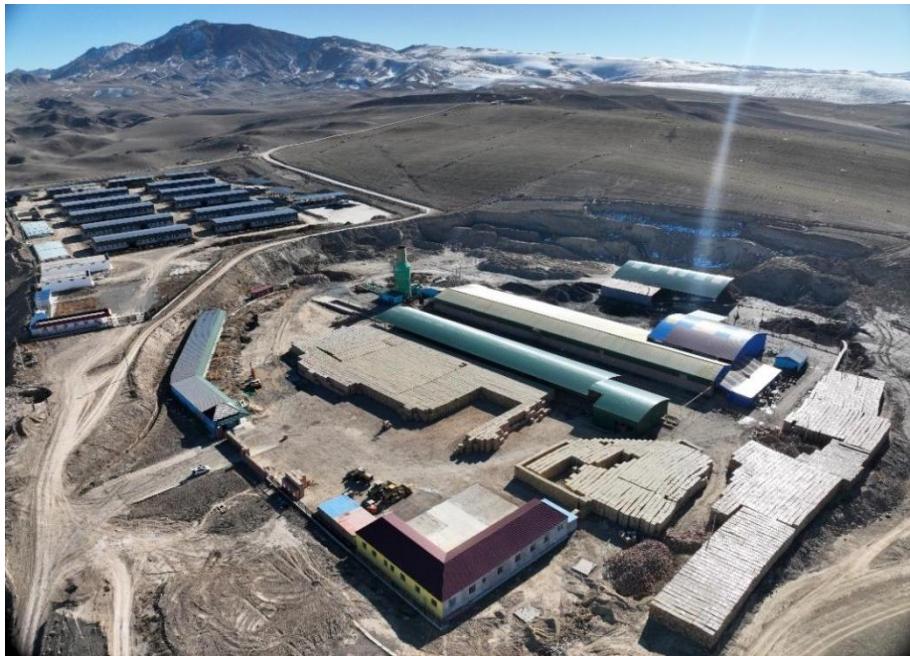
图 2-1 矿区地形地貌

矿区位于中天山西段，伊犁地区东北部，地势南高北低，属冲洪积低斜平原地貌，最大标高为 1175m，最低标高为 1139m，相对高差 36m，地形坡度 3~15°，区域植被较发育，矿区内沟谷不发育。总

体上，矿区及周边地区地貌类型单一，地形简单（图 2-1）。

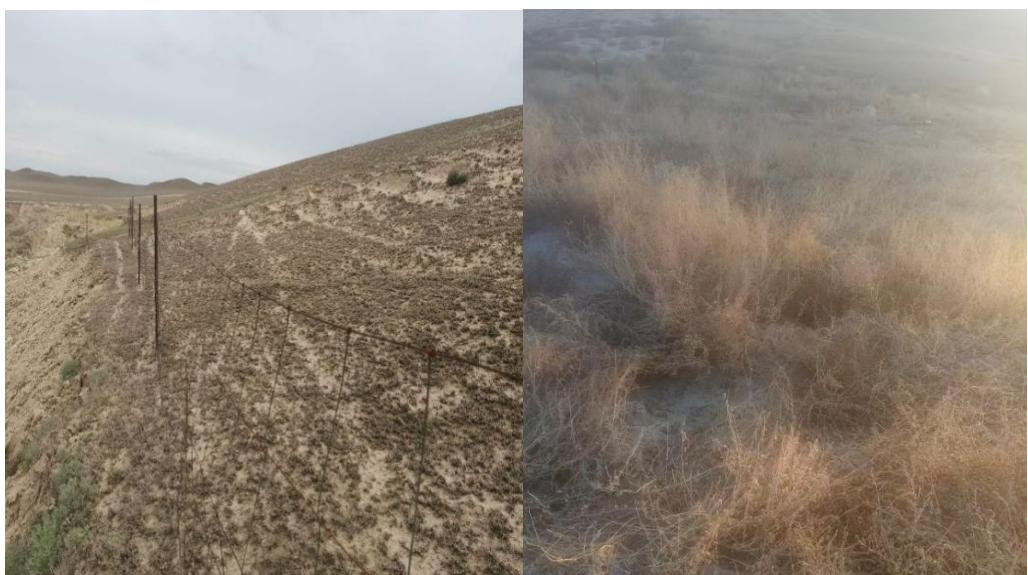
图 2-2 矿区植被生长情况

矿山所在范围属北温带大陆性气候，日照时间长，光能资源丰富，昼夜日差较大，降水丰富，山地气候特性明显，有利于植物生长。矿区植被覆盖率约 30-40%，植被类型主要为荒漠植被，主要的建群种是藜科、菊科蒿属植物，为假木贼及沙蒿，具有强大的根系，能吸收土壤深层的水分，对寒冷、干旱、盐碱地等不良环境具有高度的适应性。经实地调查，矿区植被较发育，如图所示（图 2-2）。

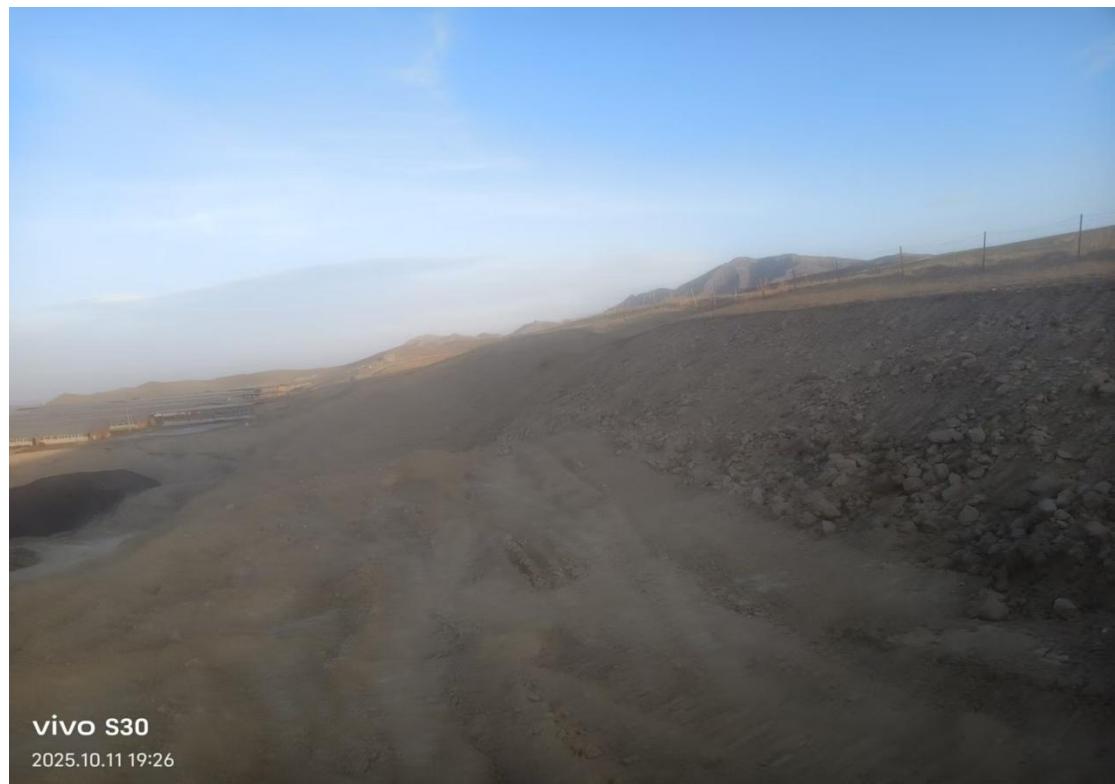
图 2-3 矿区土壤断面

根据野外现场踏勘，结合《新疆维吾尔自治区土壤类型图》，确定矿区地表出露地层为第四系上更新统—全新统冲洪积黄土 ( $Q_{3-4}^{a1+p1}$ )，分布于整个矿区，组成现代冲积、洪积低斜平原及现代冲积沟，黄土层下部为新近系砂、砾碎石。(图 2-3)。

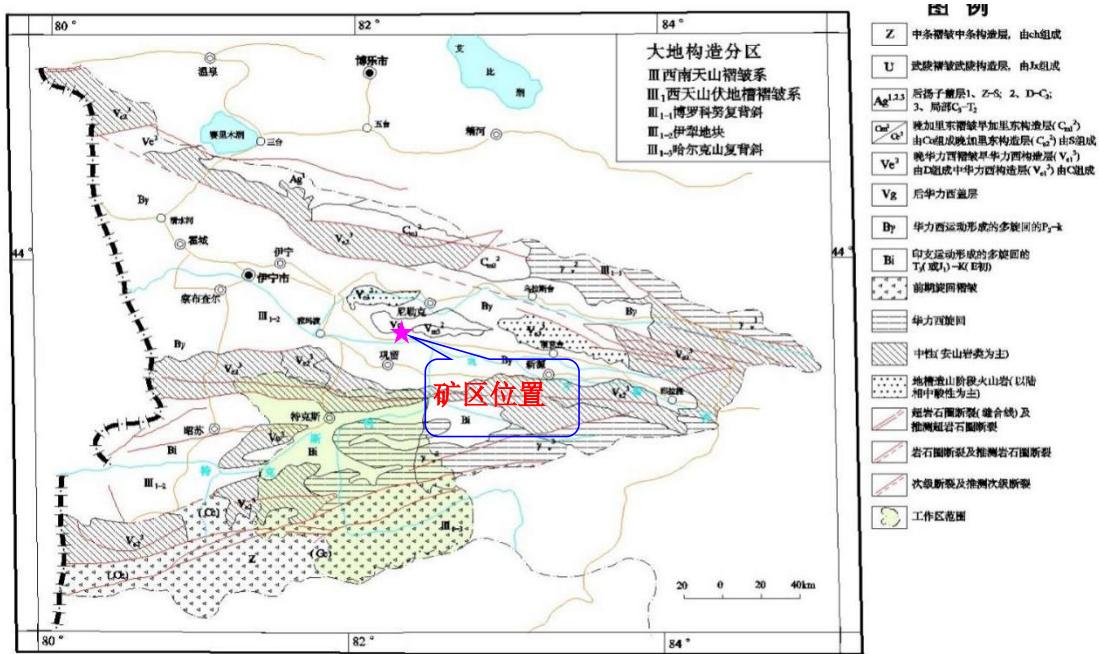
图 2-4 区域构造图

矿区大地构造位置属于塔里木板块（I 级）北缘、伊犁亚板块（II 级）之伊犁中间地块（III）的伊宁新生代坳陷盆地北部。矿区是尼勒克谷地的一部分。沿谷地的天山山区之中出露有古生界石炭系、二叠系及更老的地层。山前地带则出露有中生界的三叠系和侏罗系地层，谷地中部的广大区域为大面积分布有新生界的第三系、第四系地层。区域含煤层以喀什河谷上游出露最好，自西向东约百余公里。矿区内未见大的褶皱构造及断裂构造，地层呈单斜产出。（见图 2-4）。

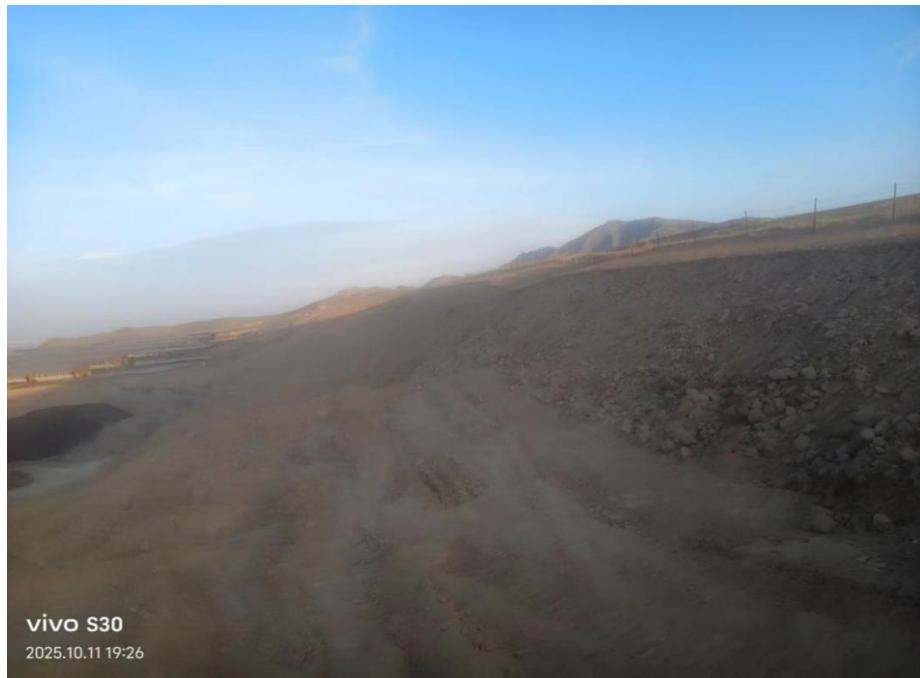
照片 2-6 矿体开采情况

矿体部分直接裸露于地表，主要由厚层状黄土（粘土）组成，底板围岩为新第三系砂砾石，矿体无夹层。

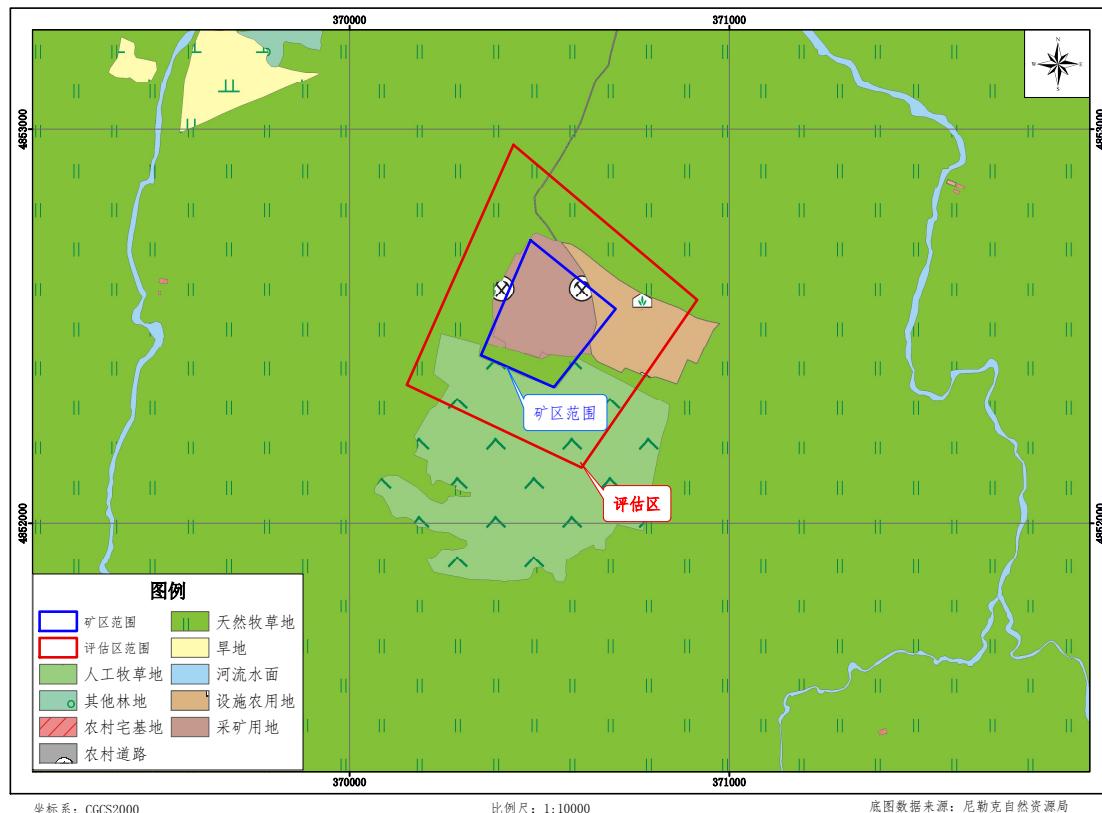
表 2-7 矿区土地利用现状图

县(市)	村	权属	地类名称(地类编码) 面积(hm <sup>2</sup> )			
尼勒克县	克令乡直属1	国有	工矿用地	草地(04)	其他用地	
			采矿用地 (0602)	天然牧草地 (0401)	人工牧草地 (0403)	设施农用地 (1202)
			5.4539	1.1891	0.0008	0.3342
				6.9762		合计

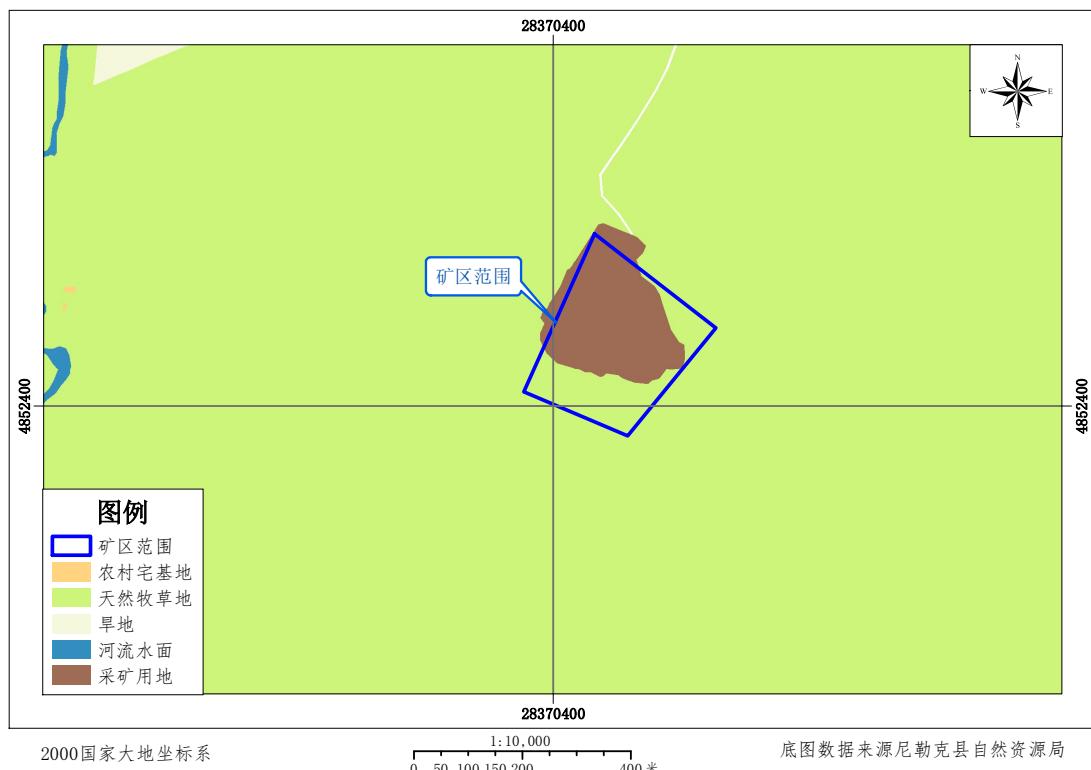
**图 2-9 矿区在尼勒克县国土空间规划（规划用地用海）中的落位图**

依据新疆维吾尔自治区国土空间基础信息平台（时空云平台）跳图分析可知，矿区内土地类型为采矿用地、天然牧草地、人工牧草地、设施农用地；不涉及生态保护红线及自然保护地；在用地用海规划分区中为矿产能源发展区，其周边为乡村发展区；在规划用地用海中为采矿用地和天然牧草地，其周边主要天然牧草地（见图 2-8、2-9）。项目区降水量丰富，植被发育。动物有哈萨克牛、蒙古黄牛、伊犁双峰骆驼、伊犁山羊、麻鸭、伊犁马、新疆细毛羊等动物。

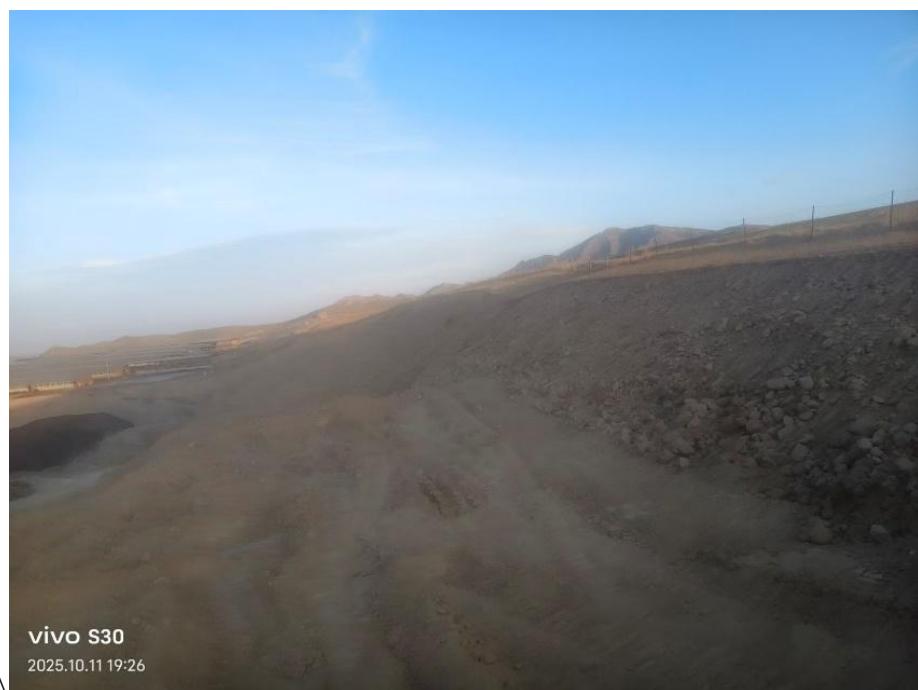
图 3-1 露天采坑现状图

根据《新疆尼勒克县克令 1 号砖厂粘土矿 2024 年度矿山储量年报》，并经现场核实，矿山至今已有 7 年，矿区内目前已形成 1 个较大的采坑，平均开采深度为 4.43m。

根据开采现状图计算，已损毁露天采坑共损毁面积为  $3.1063hm^2$ 。露天采坑对土地的损毁方式为挖损，露天采坑已损毁土地类型和面积见下表 3-24。

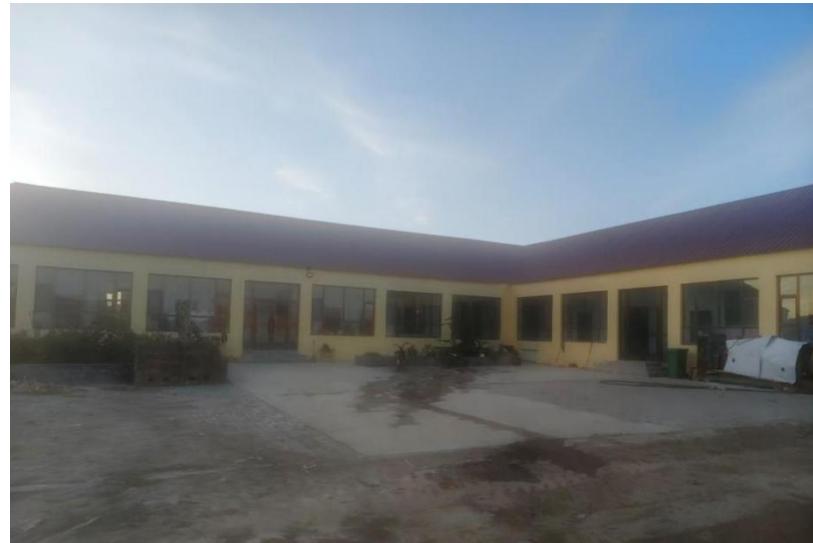
图 3-2 办公区现状照片

办公区位于矿区西北的平坦开阔场地，包括：办公室、食堂、机修间，建筑面积  $0.0628 \text{ hm}^2$ ，占地面积  $0.1074 \text{ hm}^2$ 。地面硬化，硬化厚度为  $0.1\text{m}$ ，对土地的损毁方式为压占，损毁土地类型为采矿用地。

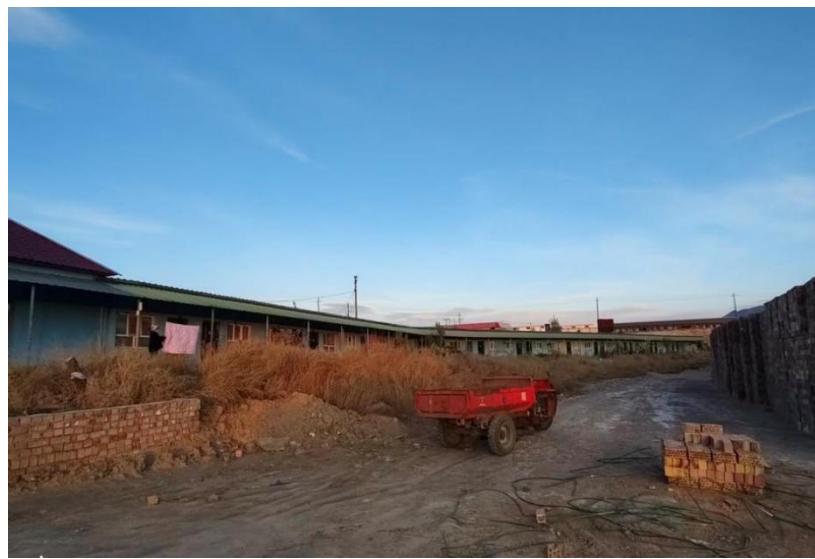
图 3-3 生活区现状照片

生活区位于矿区的东北角，占地面积约  $0.1013 \text{ hm}^2$ ，主要用于厂区工作人员住宿，地面进行了硬化，对土地的损毁方式为压占，损毁土地类型为采矿用地。

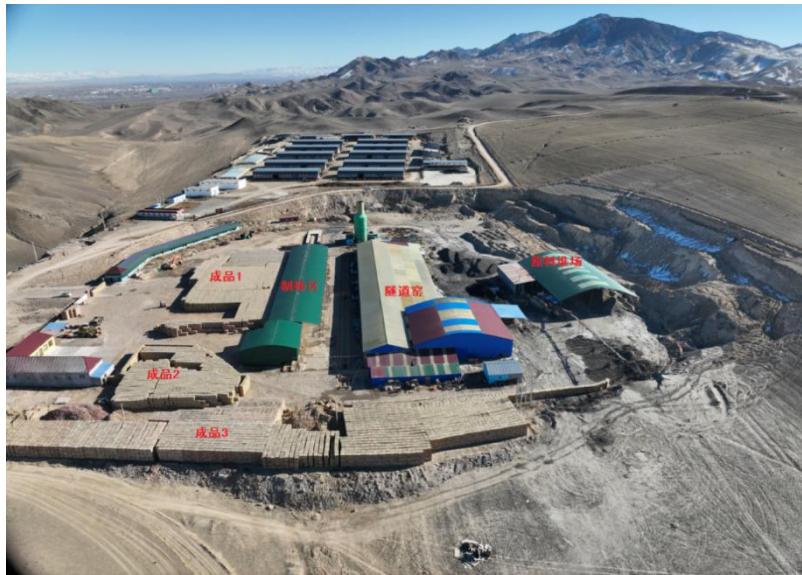
图 3-4 砖厂各区分布图

制砖机房位（见图3-4）于矿区的北部，隧道窑北侧侧约15m处，主要用于制砖原料的制备及坯体成型，占地面积约 $0.2057\text{hm}^2$ ，对土地的损毁方式为压占，损毁土地类型为采矿用地。

成品堆放区位于矿区的北部，砖窑的北侧及西侧，占地总面积约 $0.8394\text{hm}^2$ ，分3个区域堆放（见图3-4），成品1号位于制砖机房的北侧，面积为 $0.4155\text{hm}^2$ ；成品1号位于成品2号堆场的西侧，面积为 $0.1075\text{hm}^2$ ；成品3号位于成品2号堆场的西侧，面积为 $0.3164\text{hm}^2$ 。主要用于成品砖的存放，地面进行了硬化，成品2号堆场的一部分和3号堆场位于矿区外，属于临时用地。对土地的损毁方式为压占，损毁土地类型为采矿用地、天然牧草地。

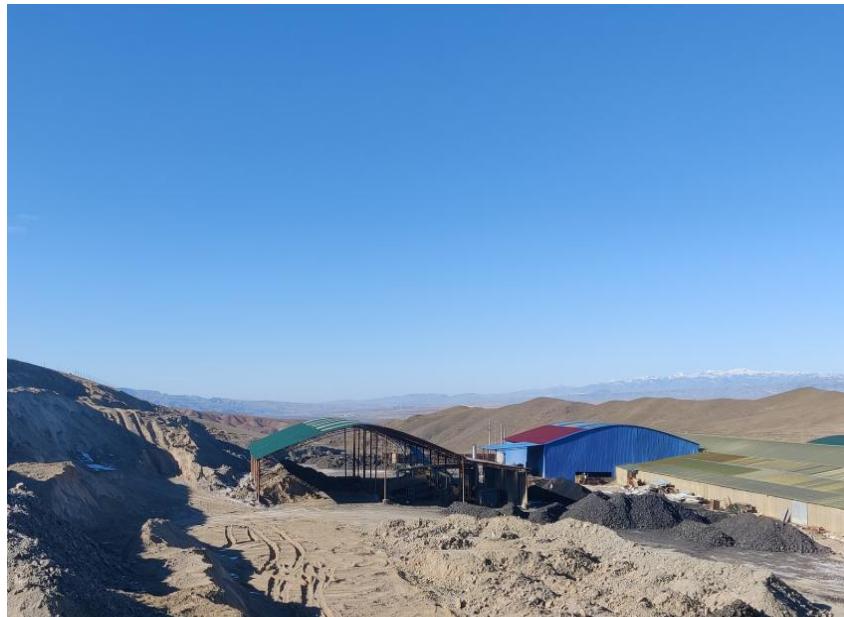
图 3-5 矿料堆放场现状图

矿料堆放场位于隧道南部约30米处，占地面积约 $0.1742\text{hm}^2$ ；主要用于制砖粘土矿矿料的临时堆放，对土地的损毁方式为压占，损毁土

地类型为采矿用地。

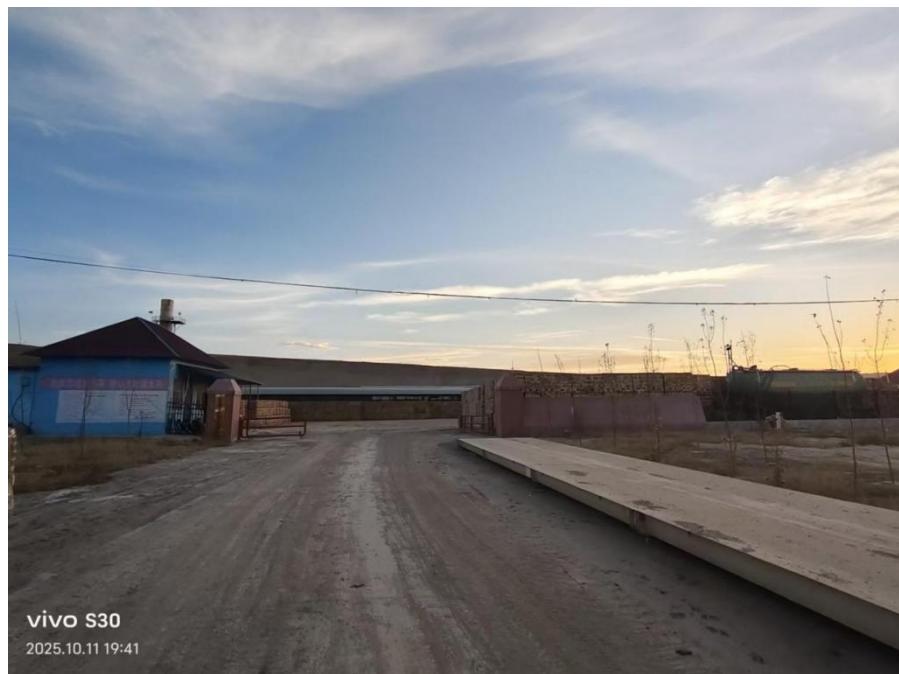
图 3-6 矿山道路现状图

矿山道路位于矿区北部，为进出矿区并连接外部公路的简易道路，全长约454米，路面宽约6.0米，占地面积约 $0.3504\text{hm}^2$ ，位于矿区外部，属于临时用地，对土地的损毁方式为压占，损毁土地类型为天然牧草地、采矿用地。现场照片见图3-6。

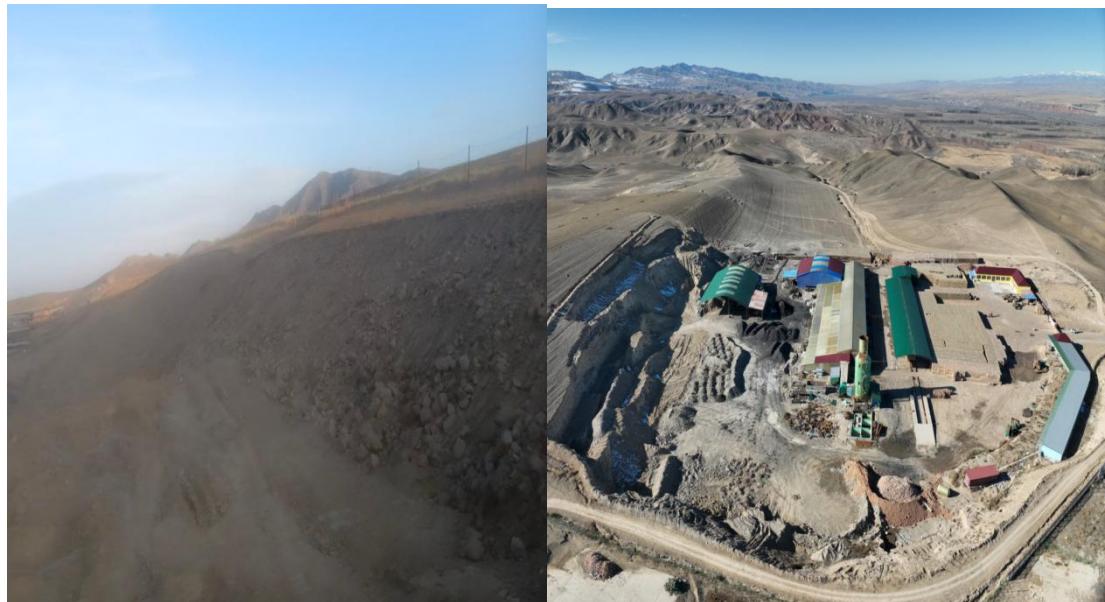
图3-3 采坑边坡、道路边坡现状图

根据现场调查，矿区采坑坑底最低标高高于矿区最低侵蚀基准面（最低开采标高）1139米，矿坑因暴雨充水时，由于矿区地势南高北低，地形坡度3~15°，有利于降水的自然径流排泄，降水可顺地

形通过排水沟汇水途径向北排出矿区之外。现状条件下，采坑平均深度6.5米左右，边坡角不大于45°，未发生过崩塌灾害。矿山道路平均纵坡度5%，边坡定期维护，矿料堆放坡度小。矿山现状条件下无大的削切坡工程，不易引发崩塌（图3-7）。
