伊犁宏泰昌盛建材有限责任公司
新疆尼勒克县木斯乡 1 号砂石料矿
矿区生态修复方案

伊犁宏泰昌盛建材有限责任公司
2026 年 3 月

矿区生态修复方案编制信息表

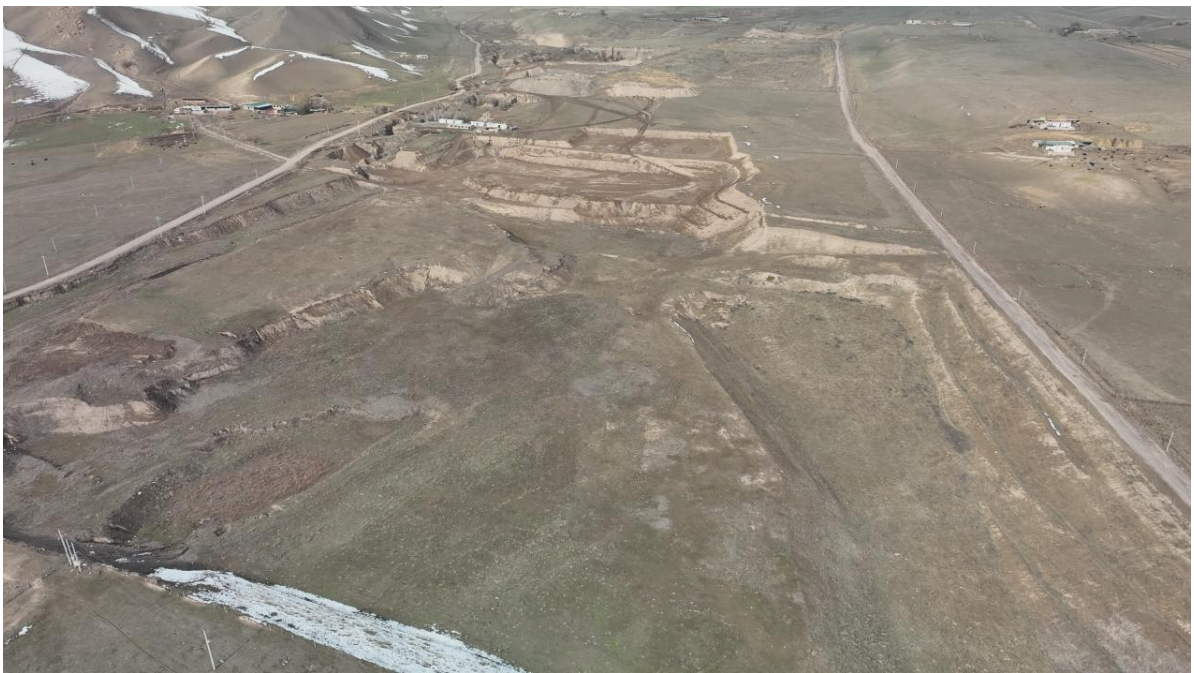
照片 2-1、矿区地形地貌（由南向北拍摄）

矿区东北部、中西部、南部分布历史老采坑，总面积为 14.23 公顷，其中：东北部老采坑 3.22 公顷，地表高程 954.3-980.6 米，矿区微地形为西高东低，地形坡度 16°，呈起伏缓坡形态，草本植被较发育；中西部老采坑 1.30 公顷，地表高程 958.3-966.6 米，东西两侧高中间低的凹形，边坡坡度 26°，呈起伏缓坡形态，植被较发育，生长榆树群落；北部老采坑 9.71 公顷形成凹陷式两级台阶，每级台阶平均采深 6 米，边坡角小于 45°，局部区域因开挖作业形成高陡边坡，坡高达 5 米，目前对以往老采坑已进行了植被恢复工作且已生长出植被，但由于历史采掘活动的随意性，北部老采坑未进行统一规划回填、平整，故坑底起伏不平整，局部出现堆积坡体及坑洼地带形态，最大相对高差 5-10 米，坡度 40°。

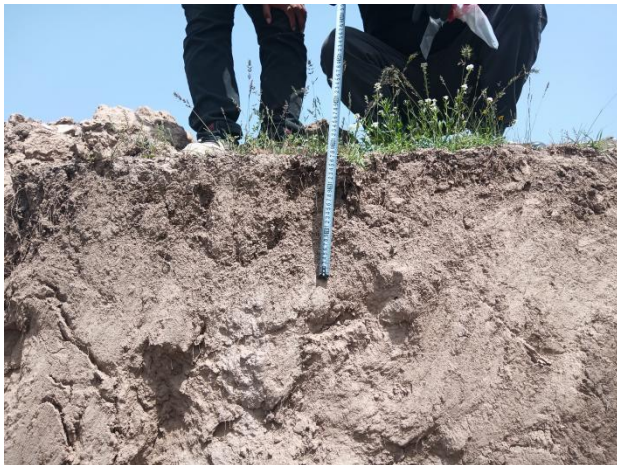
照片 2-2、矿区土壤剖面图

矿体顶部有表层土覆盖，呈土黄色、黄褐色，干燥，成分以粉土为主，呈松散状态，不密实，含盐碱，夹少量粉细砂，厚 4.5 米左右，表层 0.25 米生草层，土壤厚度 < 0.3 米。矿区土壤主要为淡栗钙土，黄棕色、土壤结构团粒结构、土壤质地壤土、砂砾含量 7%，无其他异物，土壤容重 1.30g/cm^3 ，孔隙度 36.1%，其土壤母质由冲积物、砾石、黄土、砂质等组成，土壤腐殖质积累作用一般，有机质含量为 $16.2\text{-}20.9\text{g/kg}$ ，含氮 $0.9\text{-}1.2\text{g/kg}$ ，PH 值为 8.2-8.24。

根据矿区实际土壤条件见照片 2-2，开采期间需要表土剥离，矿山开采结束后回填采坑。

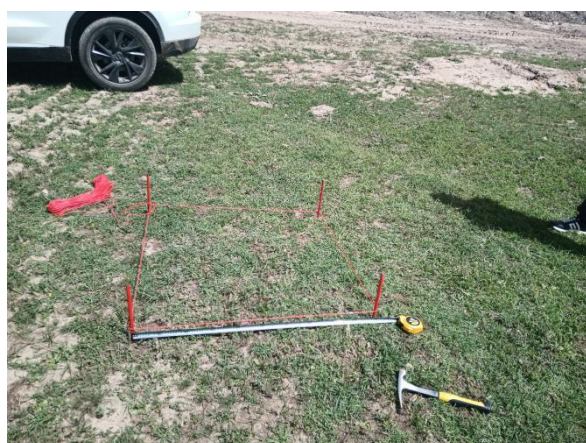
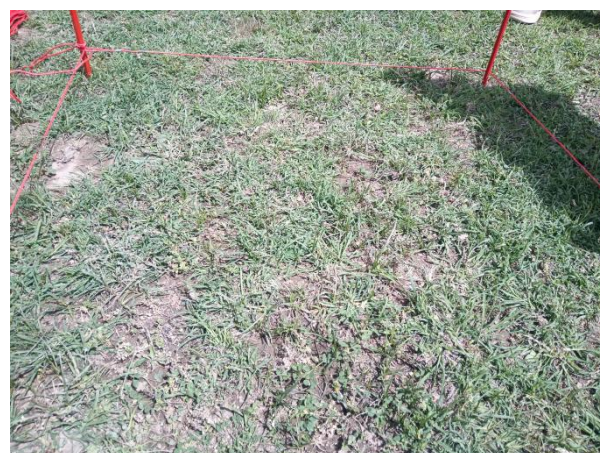
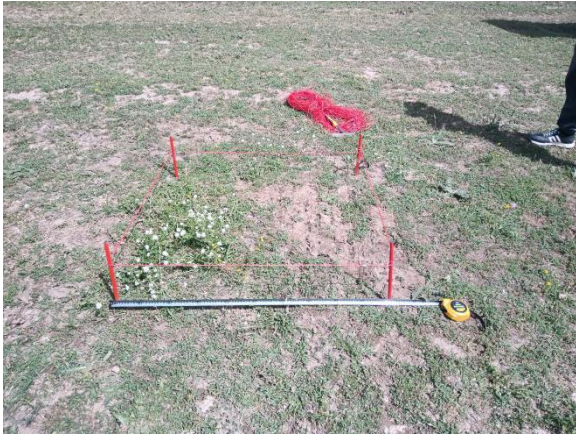
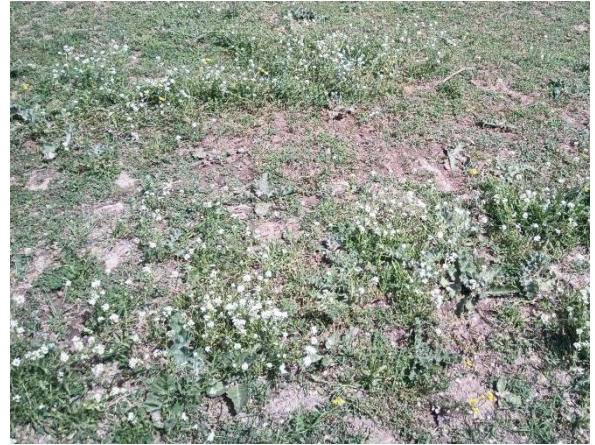
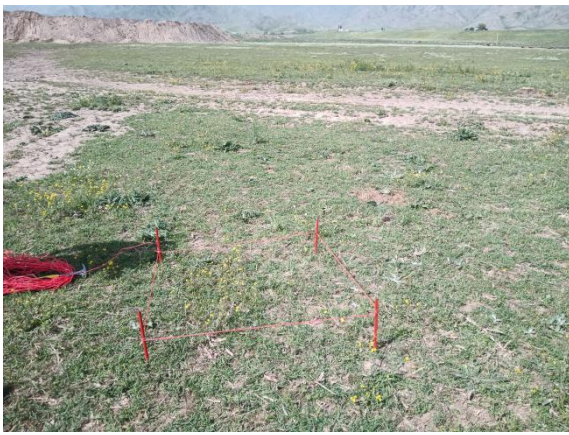
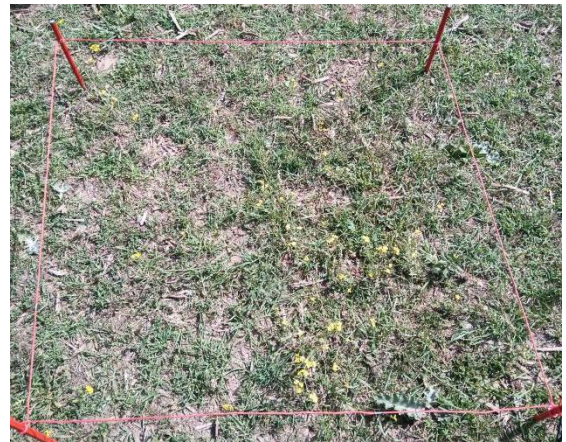
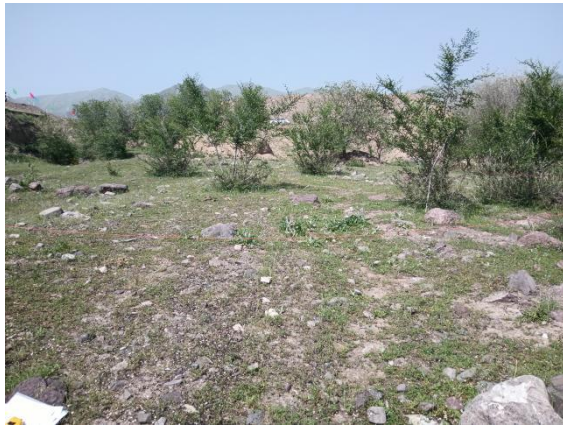
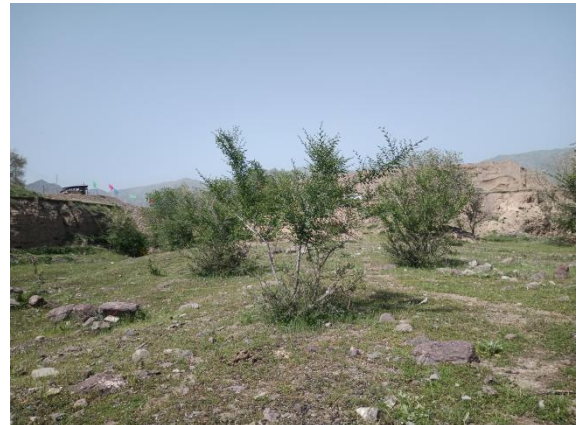
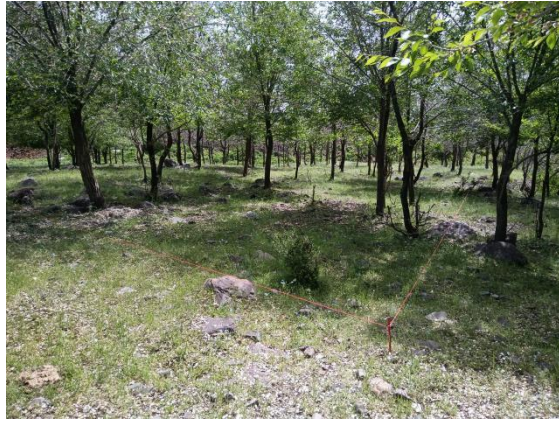
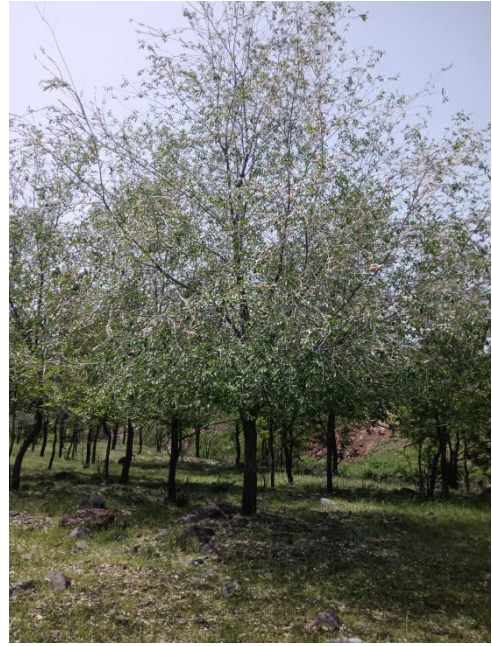
图 2-4 矿区植被样方图

按照导则要求，本次调查选定5个典型样方进行调查，乔木样方面积为 $20\text{m}\times 30\text{m}$ ，灌木样方面积为 $5\text{m}\times 5\text{m}$ ，草本群落的样方面积为 $1\text{m}\times 1\text{m}$ 。记录各样方的经纬度坐标、海拔高度、优势植物，平均高度，群落盖度等。调查范围涵盖了露天采场、筛分场、矿山道路。样方点位设置见图2-4，样方调查结果见表2-1-3。

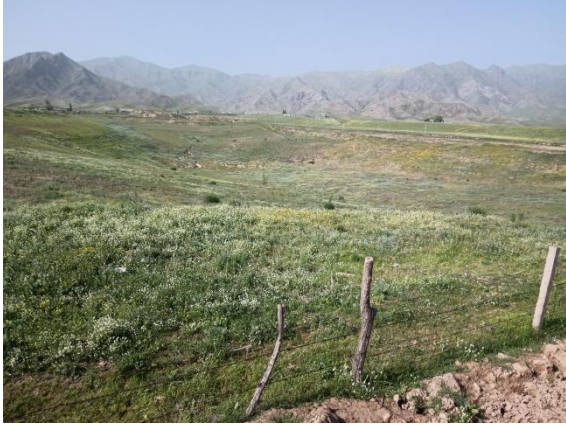
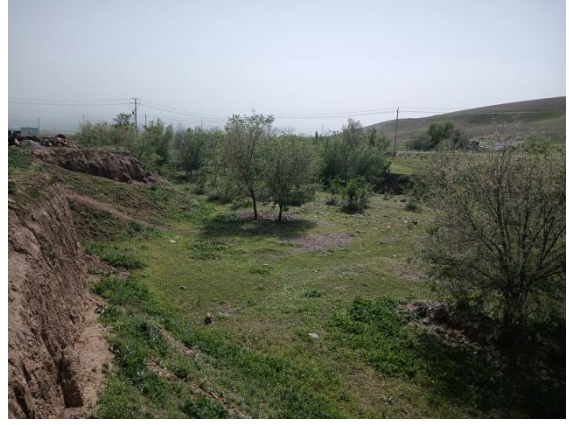
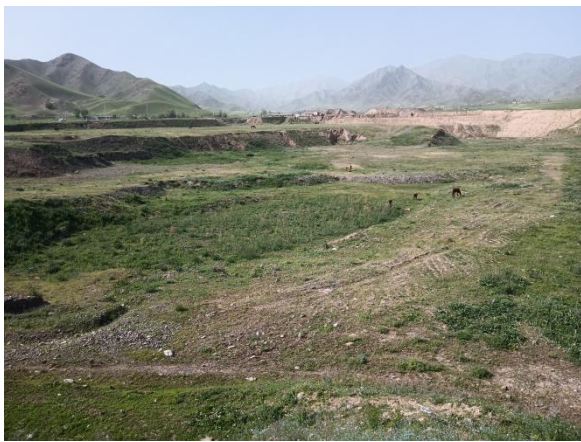
照片 3-1、矿山老采坑照片集

1、目前矿区围绕露天采矿场形成了 3 处采坑，总面积约 14.23 公顷，对露天采场边坡采取削坡处理，边坡已降至 45° 以下，消除了采坑不稳定地质体，前期开采已对采坑进行废料及土方回填、土地平整和植被种植等工程，修复面积 14.23 公顷，老采坑损毁范围已恢复植被功能。修复现状：东北角老采坑西高东低，地形坡度 16°，呈起伏缓坡形态；中部老采坑东西两侧高中间低的凹形，边坡坡度 26°，呈起伏缓坡形态；南部老采坑形成凹陷式两级台阶，每级台阶平均采深 6 米，边坡角小于 45°，西高东低，整体地形坡度 2°，局部地段高差 5-10 米，坡度 30°。矿山生产期需对南部老采坑进行重新修复。

1) 老采坑：分布于矿区东北角、中部、南部，总面积为 14.23 公顷，老采坑形成凹陷式两级台阶，每级台阶平均采深 6 米，边坡角小于 45°，采坑底部及边坡岩土体完全裸露，原有表土层全部损毁。损毁形式为挖损，开挖深度最小 6 米，边坡角 45° 根据表 3-1-9 土地损毁程度为重度。

1) 矿区生态受损区域主要包括老采坑、2025 年越界采区、露天采矿场、矿山道路等，均与矿山开采活动及配套工程布设直接相关。其中，老采坑总面积为 14.23 公顷，已进行了土地平整与植被恢复工作且已生长出植被，东北部老采坑、中西部老采坑现状植被较发育，无需修复；南部老采坑（面积约 9.71 公顷）现状植被较发育，但前期未进行统一规划回填、平整，故坑底起伏不平整，局部出现堆积坡体及坑洼地带形态，需进行重新修复。露天采矿场面积为 10.49 公顷，随矿体自上而下分层开采逐步形成挖损区域，主要表现为采掘平台、终了边坡及局部坡脚扰动；矿山道路面积 0.05 公顷，因运输车辆长期通行形成压占受损。各类受损区域边界明确，与矿山生产布局一致，在矿山生产期间可对老采坑进行修复工作，其余继续承担相应功能，受后续生产活动影响明显。

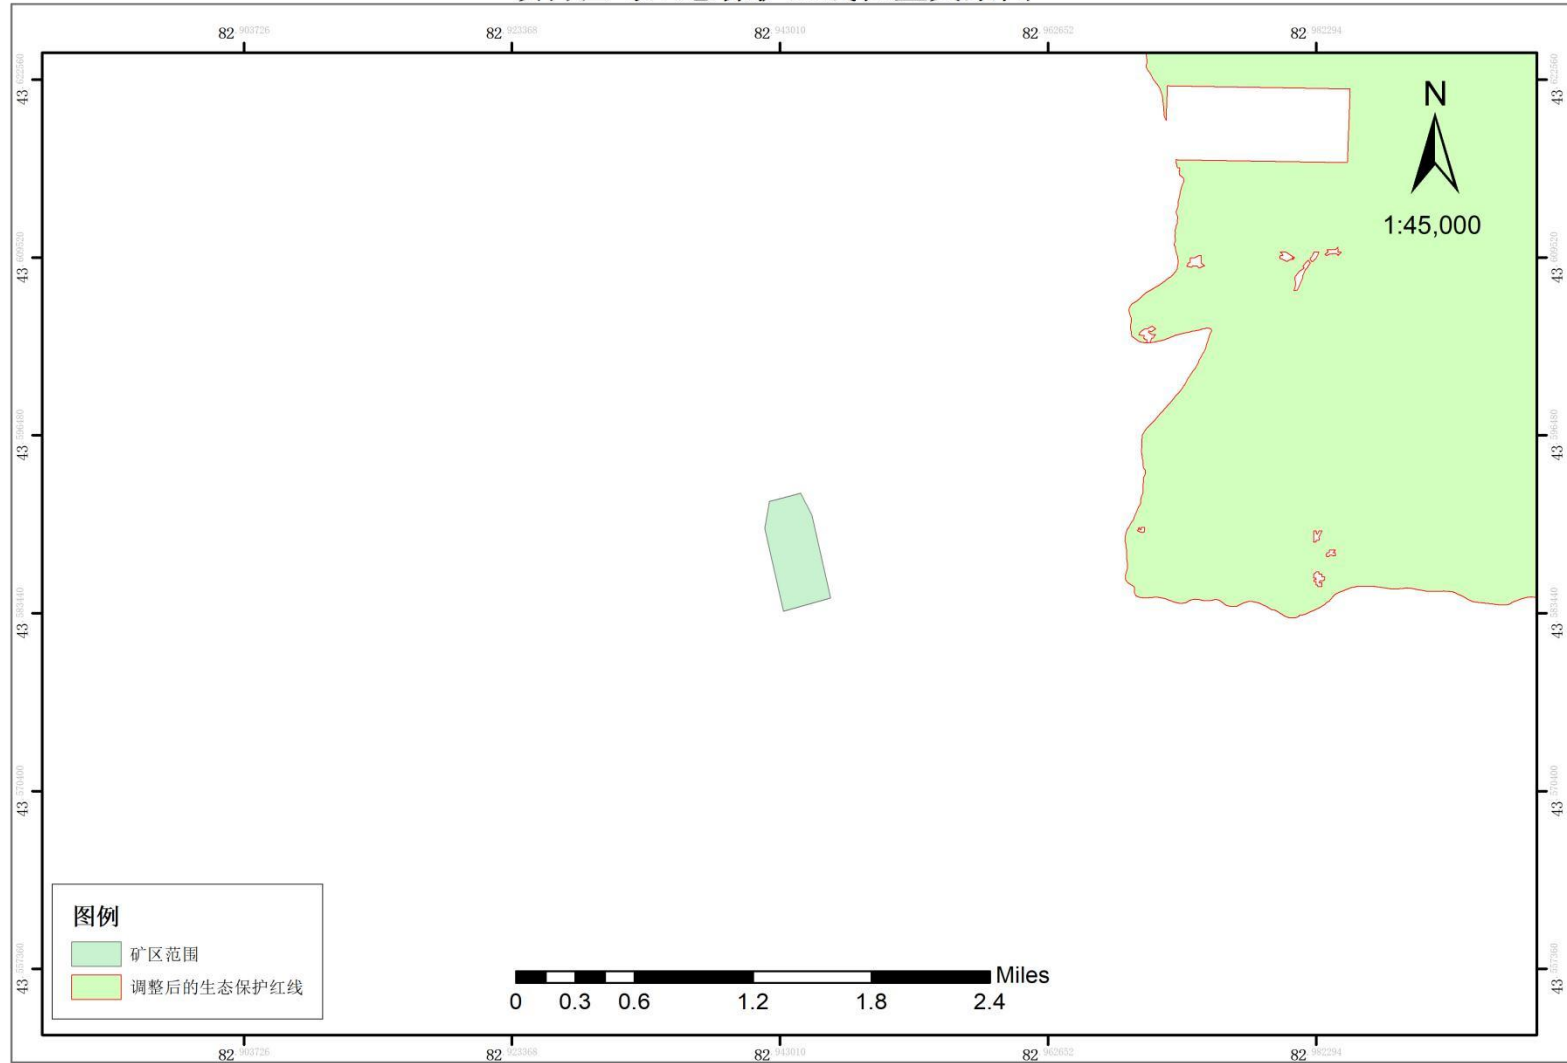
图4-1

矿区范围权属尼勒克县，经套核，矿区范围不占用耕地、永久基本农田、水源地、天然草原、公益林、自然保护地、地质遗迹、生态保护红线、水系（含地表、地下水）、珍贵物种、古树名木、矿业遗迹、重要基础设施等敏感目标，不在城镇开发边界内。项目区与生态保护红线位置关系图见图 4-1。

项目区与生态保护红线位置关系图

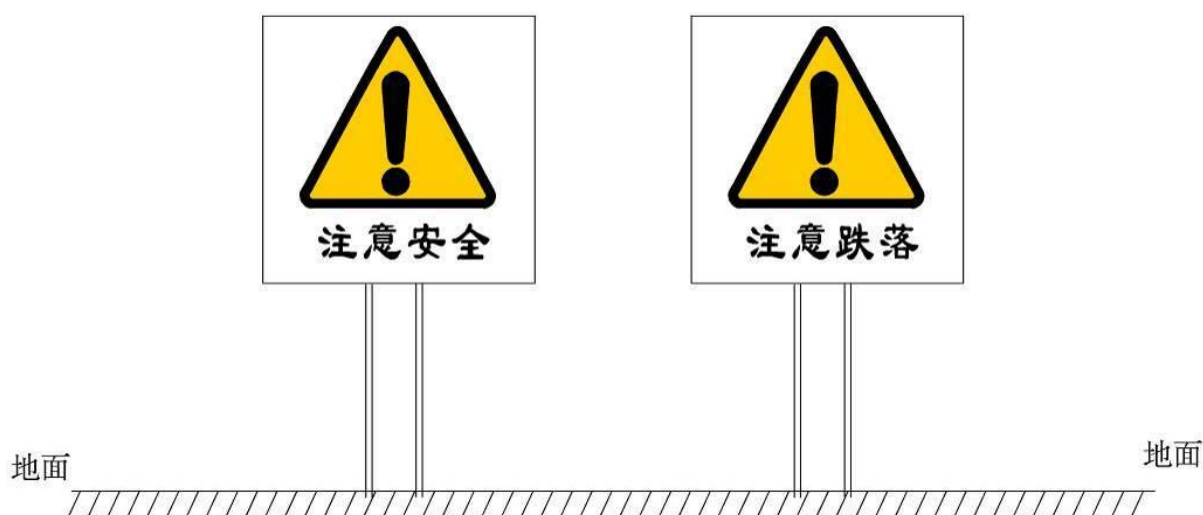
图 4-4 警示牌示意图

5) 在露天采矿场边坡以及平台等醒目位置悬挂警示牌，提醒过往车辆及人员快速通过该路段。警示牌牌面为铁皮，规格为 0.4 米的正方形，立柱采用φ0.03 米钢管，长 1.5 米，牌面上标注“注意安全、注意跌落”等字样（见图 4-4）。本《方案》共设置警示牌 3 个，主要位于采矿场内的采矿便道以及边坡和平台处。
